## Dijkdoorbraak Nieuwlandsedijk Tholen.

Door B. Chamuleau, vrijwilliger in de archeologie.

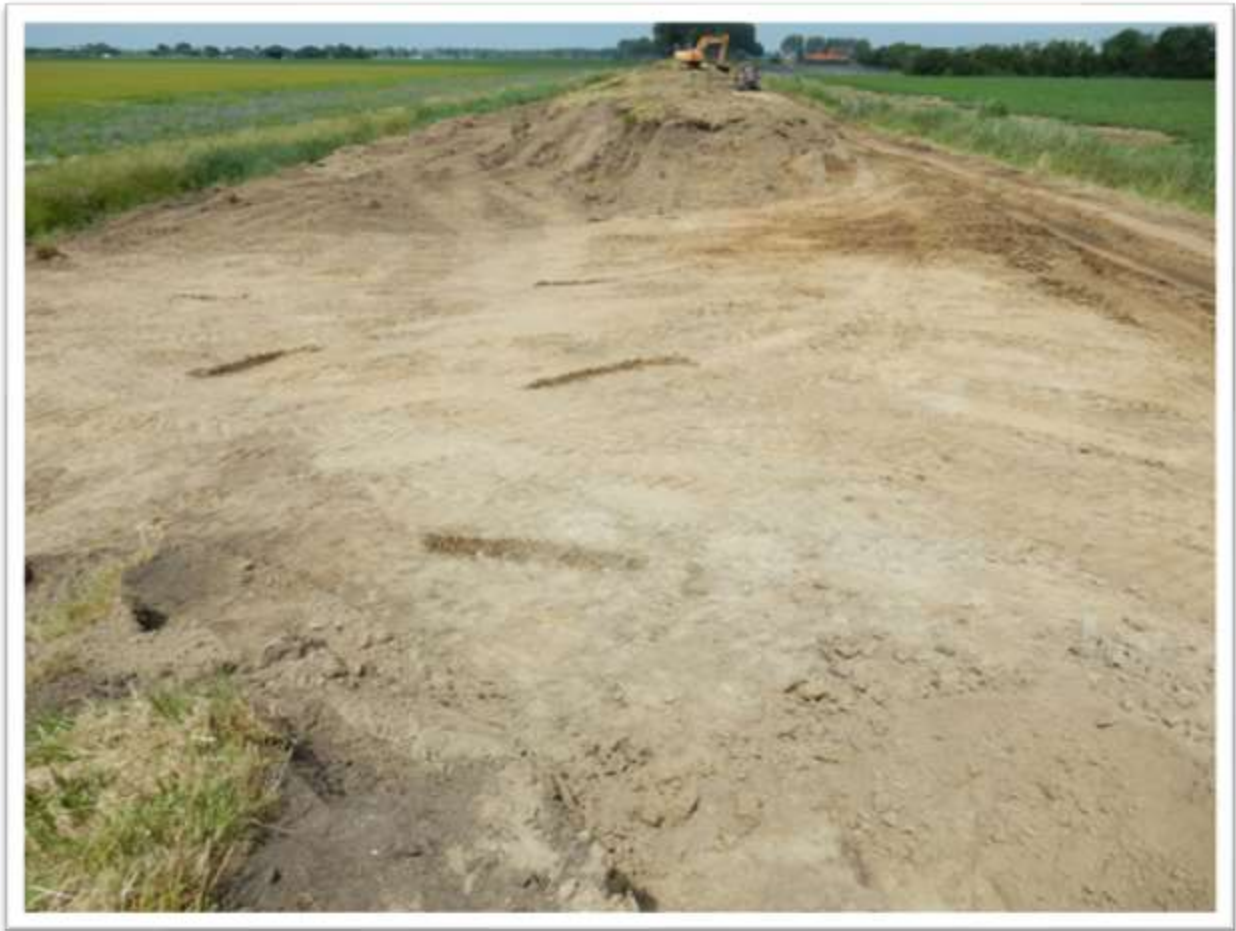
Afb.2. Doorgegraven Nieuwlandsedijk 18 juni 2019.

Op de plaats van de bocht in de dijk was de dijk over de volledige breedte doorgegraven om daar ruimte te creëren voor het keren van de grondkarren. De ontgraving hier was van ca. 0 tot 0,2 m boven NAP. Tussen de over gebleven “dijkhoofden”, die ontstonden aan beide zijden van de doorgraving, was een opening van ca. 15 meter. De dijk kruin ligt hier op een niveau van ca 2,1 tot 2,2 m boven NAP. De ontgraving heeft plaatsgevonden tussen de coördinaten x73841y395817 en x73848y393809.

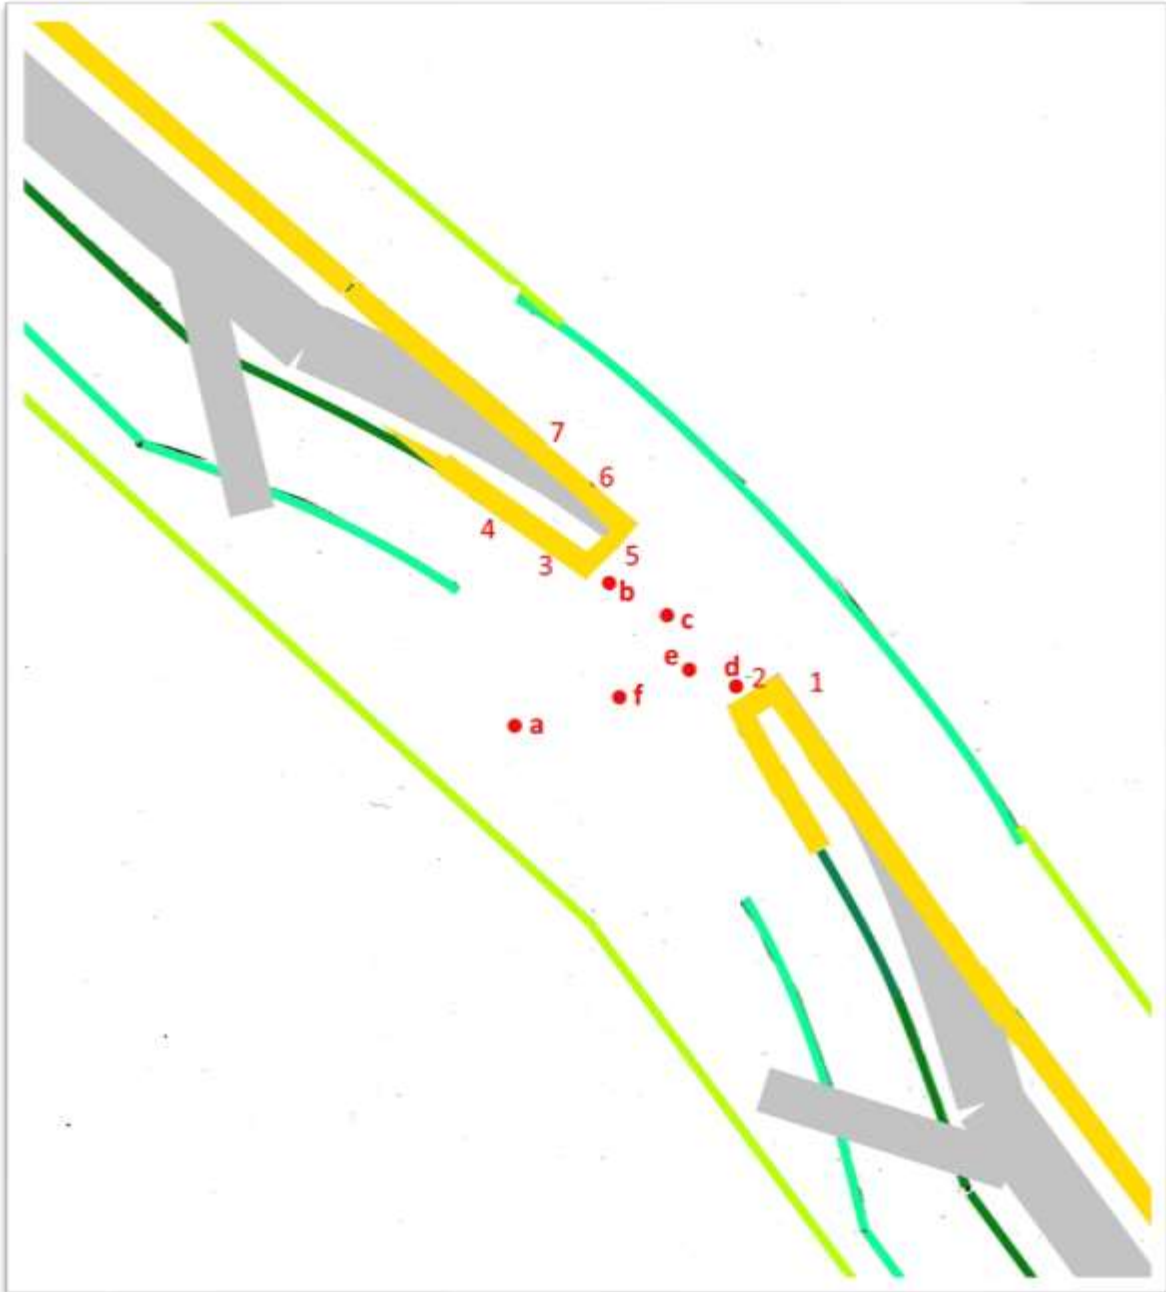
Afb.3. Schets van de dijkdoorgraving met de genummerde onderzoekslocaties; (geel is de begrenzing van de afgraving).

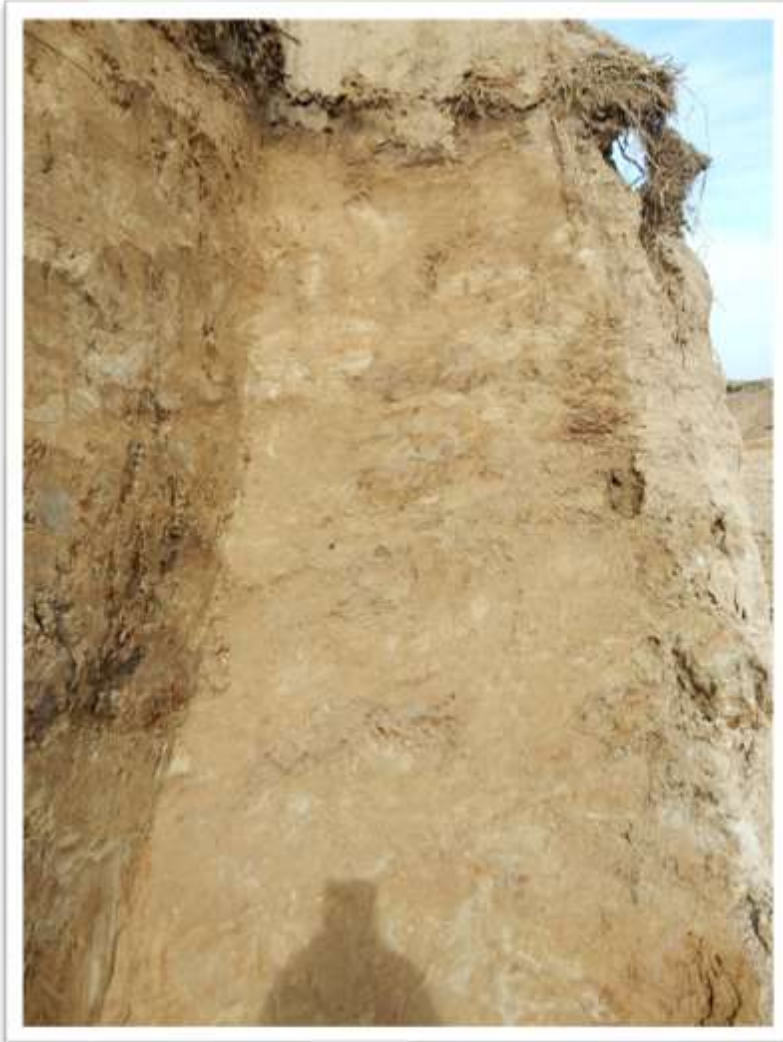
- (1) Het zuidelijk “dijkhoofd” is door afschaven van verticale afgravingen op twee plaatsen onderzocht. Eén locatie ligt langs de oostzijde van de deels afgegraven dijk. De grondlagen komen overeen met de onderzoeklocaties die eerder door Artefact zijn onderzocht. Een afwisseling van lagen bestaande uit een zandig bodempakket met daartussen kleistroken.

Afb.4. Ophooglagen in het dijkprofiel van het zuidelijke “dijkhoofd”, locatie 1.

In de onderzochte dijkprofielen van het zuidelijk “dijkhoofd” (locaties 1 en 2) is een dijkopbouw te zien welke ook eerder was aangetroffen door buro Artefact.

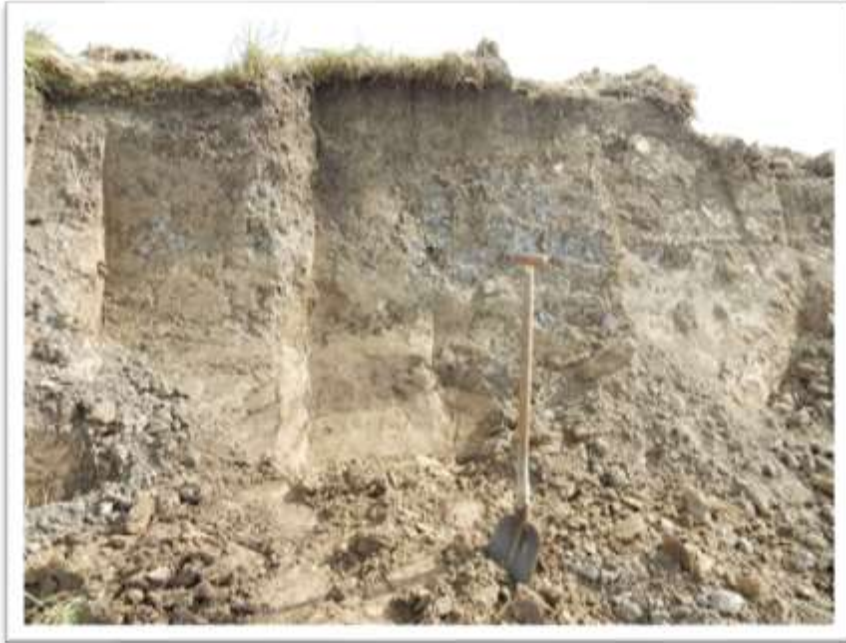
- (2) Een tweede onderzoeklocatie was op de kop van het ontgraven zuidelijk “dijkhoofd”. Ook hier zandige opvullagen (geel- bruin) afgewisseld met meer kleiige lagen (grijs-bruin). In de herkenbare spadesteken is nog de gelaagdheid van de grond (sedimentlagen) uit de dijkputten te herkennen.
- (3) Vervolgens is op ca. 15 m noordelijk van locatie 2, aan de andere kant van de dijkdoorgraving, het noordelijke “dijkhoofd” onderzocht aan de westzijde. Hier is duidelijk waar te nemen dat er een overgang is tussen de bekende ophogingslagen in het dijkprofiel.

Boven de “breuklijn” zijn ophogingslagen te zien van voornamelijk niet af te schaven kleilagen die doorlopen tot aan de vegetatiezone onder de dijkkruin.

Afb.5. Ophoglagen in het dijkprofiel van het noordelijk “dijkhoofd”, locatie 3.

In de onderzochte dijkprofielen van het noordelijk “dijkhoofd”(locaties 3 t/m 7) is op enkele plaatsen een afbreuklijn waar te nemen van de oude ophooglagen van de dijk. Op deze breuklijn is een pakket grijskleurende (uitgedroogde) klei aangebracht van verschillende dikte. Deze afwijkende kleilaag sluit aan bij de vegetatielaag onder de dijkkrui. Dit kan worden gezien als een herstel van een aangetast dijklichaam (zie Chamuleau 2017, verslag Nieuw Kamersedijk; Erfgoed Zeeland).

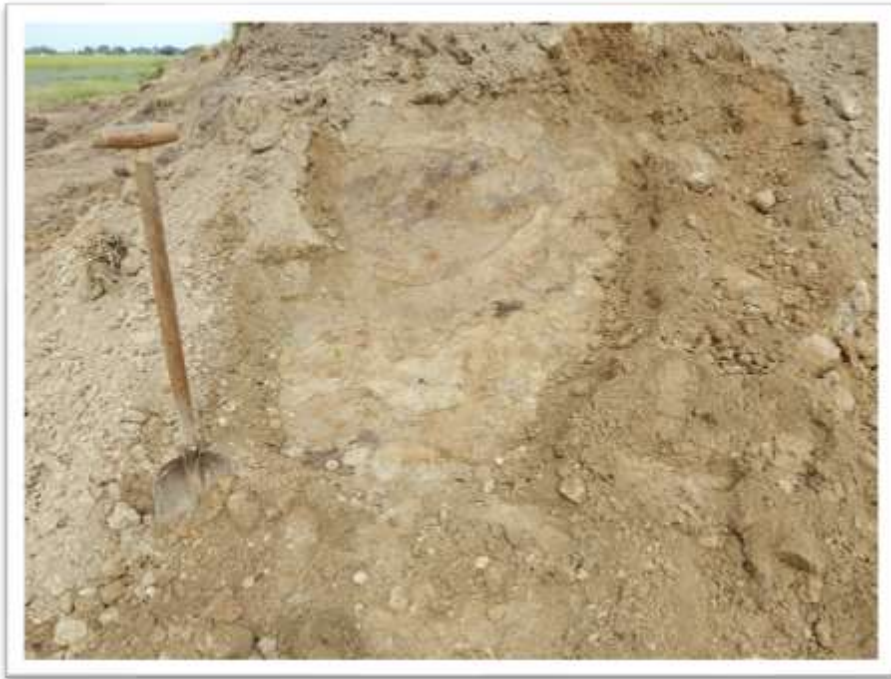
- (5) Het onderzoek heeft zich daarna verplaatst naar de kopzijde van het noordelijke “dijkhoofd”. De ontgraving vindt plaats vanaf ca. 0,5 m onder de kruin tot ca.1,5m onder de kruin (kruinhoogte is ca. 2,2 tot 2,1m boven NAP). Ook hier was een duidelijk breuklijn terug te vinden tussen de normale opvullagen van de dijk en een pakket van kleiige grond die hierop was aangebracht, aansluitend op de vegetatielaag onder de dijkkruin.

Afb.6. Ophooglagen in dijkprofiel van het noordelijk "dijkhoofd", locatie 5.

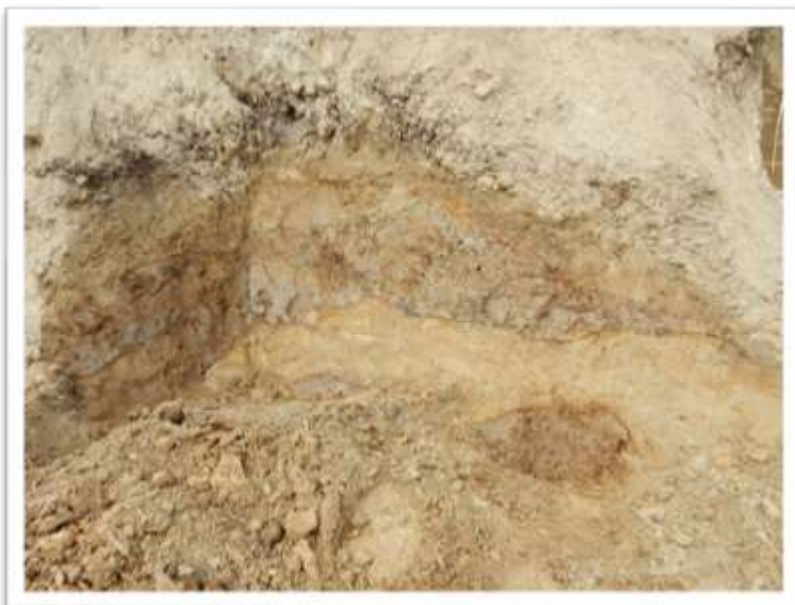
- (6) Het onderzoek werd verplaatst naar de oostzijde van het noordelijk "dijkhoofd", waar de buitenberm tot aan de dijkkruin was weggegraven. De ontgraving van het dijkprofiel lag op een niveau van ca. 0,3m tot 0,9m boven NAP en daarmee ca. 1,1 m onder de dijkkruin. Ook hier zien we een breuk in de ophooglagen van de oorspronkelijke dijk. De onderste zanderige laag bestaat uit de tijdens de dijkaanleg aangebrachte gelaagde, gelamineerde, steken uit de dijkput. Daarop ligt een laag zware klei van een geheel andere structuur dan die we eerder tijdens de ontgravingen hebben kunnen zien. De kleilaag die hier was aangetroffen was wel bijzonder dik, ca 20 -30 cm. Daarboven liggen twee lichtere kleilagen tot deze aansluiten bij de korrelige kleilaag onder de vegetatielaag van de dijkkruin. Ook hier lijkt op deze plaats het oude, aangetaste dijklichaam, met jonger materiaal te zijn opgehoogd.

Afb.7. Ophooglagen in dijkprofiel van het noordelijk "dijkhoofd", locatie 6.

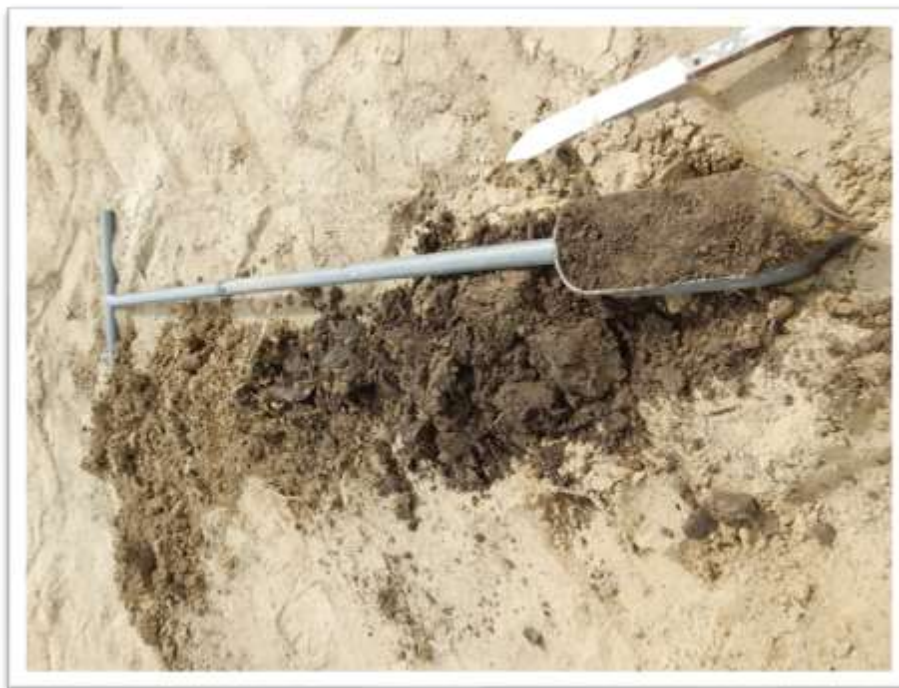
- (a) De eerste boring vond plaats op de locatie van de extra brede binnenberm gevormd door de bocht in de dijk. Na twee boorcharges op ca 25 cm onder het loopvlak van ca 0 tot 0,1m NAP kwam zwarte, humusrijke grond naar boven. Hierin werden oude rietwortels aangetroffen. Het deed denken aan een opgevlude waterplas. Op ca. 1 meter onder het loopvlak ging de bodem over in een zandige laag, gevolgd door klei op ca. 1,2 meter onder het loopvlak.

Afb.8. Grondboring op de plaats binnen de vingerling, boorput a.

Er hebben twee grondboringen plaatsgevonden op de locatie vóór de huidige dijkbocht (boorlocaties a en f). Hieruit kan worden afgeleid dat zich voor de dijk een water heeft gelegen dat met planten was begroeid. Een zeer zwarte humusrijke bodemlaag toont dit aan. Deze gaat over in een kleilaag

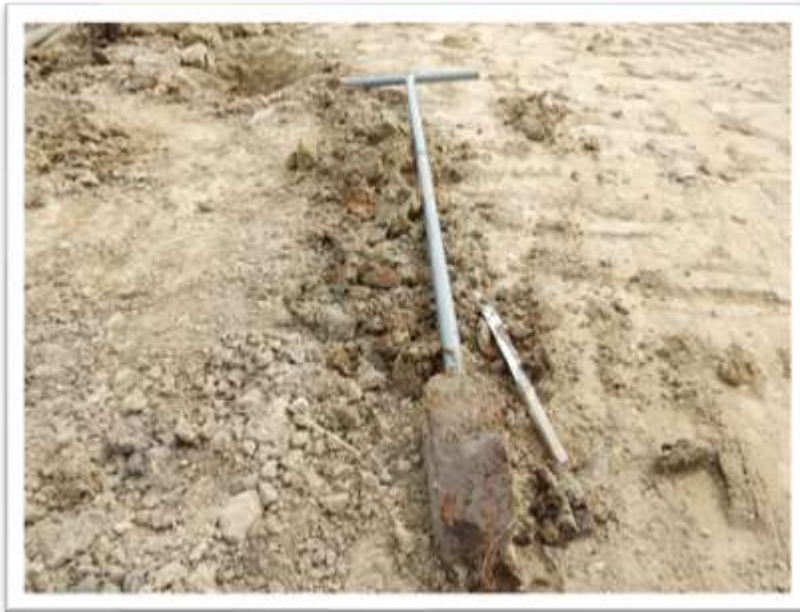
- (b) De volgende boorput werd net voor het noordelijke “dijkhoofd” aangelegd, dus onder het afgegraven dijklichaam. Tot ca. 0,9 m onder het loopvlak (= ca. 0,1 boven NAP) werden hier

de normale dijkophogingslagen aangetroffen. Na ca. 0,9 m werd de “natuurlijke” bodemlaag aangetroffen, bestaande uit grijze zware klei met een brokje veen.

Afb.9. Grondboring voor noordelijk “dijkhoofd”, boorput b.

Er hebben in het afgegraven dijktracé, op de locatie waar de oorspronkelijke dijk lag, 4 grondboringen plaatsgevonden (locaties b t/m e). Hieruit komt naar voren dat zich op een diepte van ca. 1 meter onder het loopvlak een zandlaag bevindt die niet overeenkomt met die welke in de dijk is aangetroffen. Deze zand laag heeft alle uiterlijke kenmerken van grof zeezand.

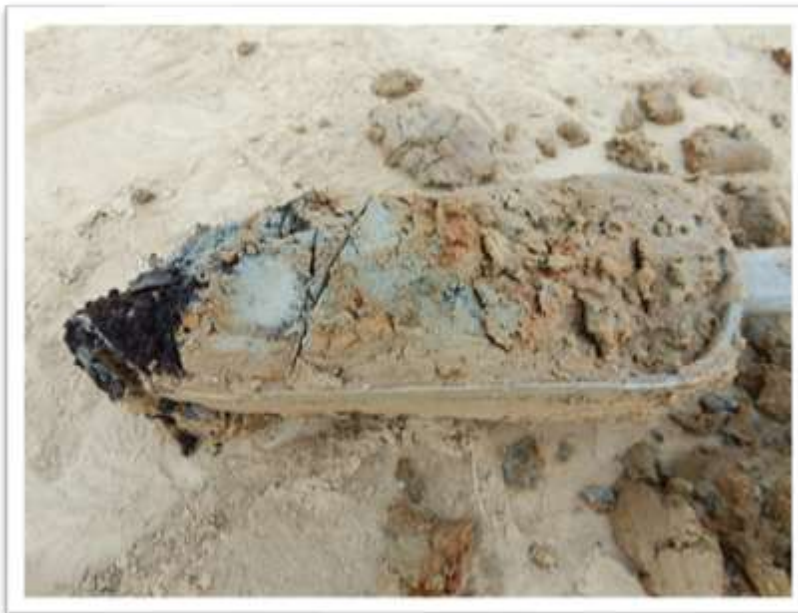
- (c) De volgende boorput werd aangelegd enkele meters in zuidelijke richting. Vanaf ca. 0,5 m onder het loopvlak kwam ongestructureerde klei in brokken naar boven. Vanaf ca. 80 cm onder het loopvlak kwam grijs zand naar boven. Vanaf een diepte van ca.1 meter onder het loopvlak werd veen naar boven gehaald.

Afb.10. Grondboring tussen beide “dijkhoofden”, boorput c.

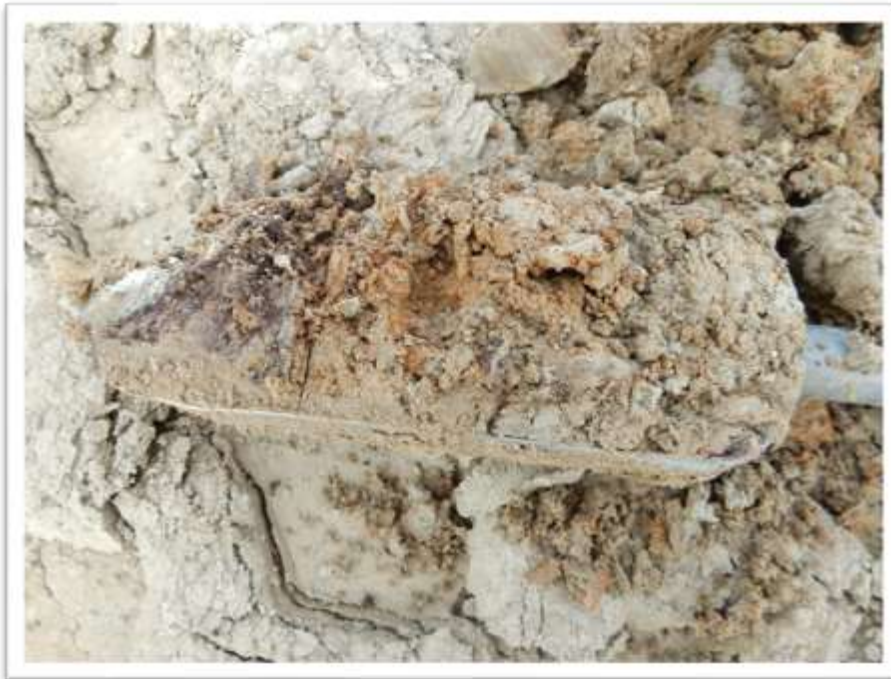
- (d) De volgende boorput werd aangelegd voor het zuidelijke “dijkhoofd”. Na een laag opvulgrond kwam op een diepte van ca. 0,5-0,6m onder het loopvlak grijs grof zeezand naar boven. Daarna gevolgd door op ca. 0,8 tot 0,9m onder het loopvlak met een kleilaag en veen. Daaronder bevond zich weer grijs zand tot ca 1,1m onder het loopvlak. Dat werd weer

opgevolgd door een laag met klei en veen. Uiteindelijk werd op ca 1,2 m onder het loopvlak weer puur grijs zeezand aangetroffen.

Afb.11. Grondboring voor het zuidelijke “dijkhoofd”, boorput d.

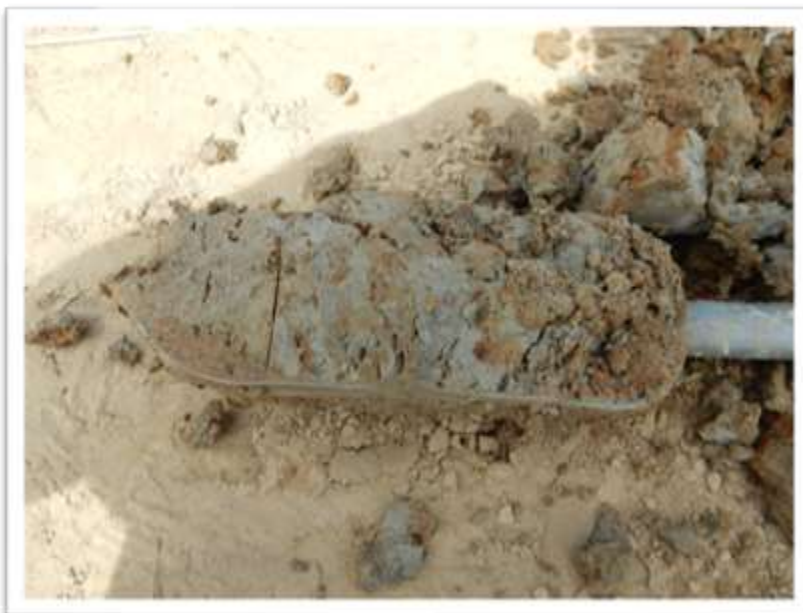
- (e) Enkele meters noordelijk, midden tussen de “dijkhoofden”, werd een boorput aangelegd. De eerste charges laten een mengeling zien van fijn gelig zand en een kleilaag, zoals we kennen uit de normale ophogingslagen van de dijk. Dit wordt gevolgd door grijs en roestig zand tot ca. 0,8-0,9m onder het loopvlak. Daarna volgt er een opvulling van roestige kleibrokken omgeven door grijs zand. Dit loopt door tot een diepte van ca. 1 á 1,1m onder het loopvlak waar dit abrupt overgaat in grijs zand. Op ca 1,2m onder het loopvlak komt grijskleurige klei naar boven.

Afb.12. Grondboring tussen beide “dijkhoofden”, boorput e.

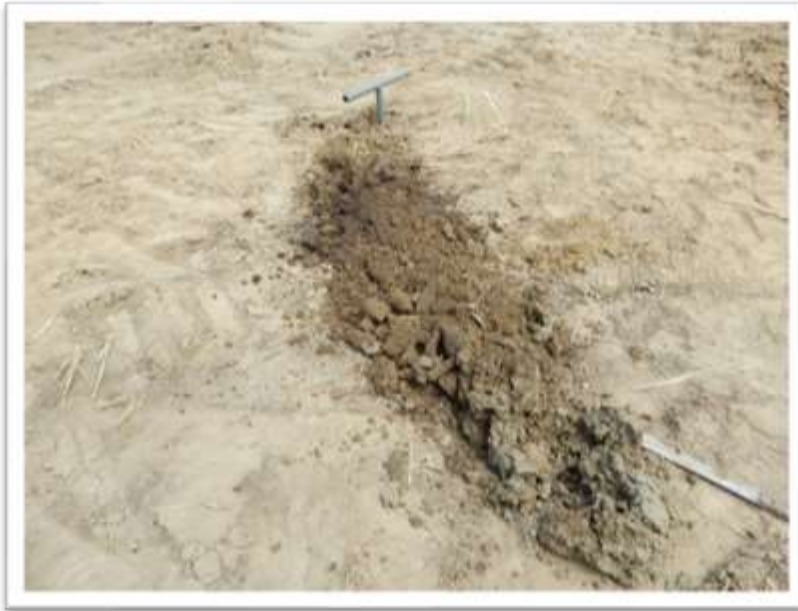
- (f) De volgende boorput werd meer in westelijk richting aangelegd op het tracé van de oorspronkelijke oude dijk en mogelijk het spoelgat. De eerste ca. 0,2 meter tonen een geel-grijs zandige opvulling. Daar onder een bruin-zwart kleurende laag, sterk humushoudend. Deze heeft een dikte van ca. 0,2 meter. Daarna wordt een losse vrij kleiige laag aangetroffen met een overwegend bruine kleur. Deze gaat op ca. 0,9 m onder het loopvlak over op een zware grijze kleilaag. Op ca. 1,1m onder het loopvlak gaat deze klei over op grijskleurend zeezand.

Afb.13. Grondboring locatie voormalig dijktracé voor de dijkdoorbraak. Boorput f.

gevolgd door een laag met grijskleurend zeezand. Het zeezand in de bodem onder en voor de dijk is vermoedelijk daar terecht gekomen tijdens een dijkbreuk van de Nieuwlandsedijk. Dat is mogelijk indien het zeewater dit heeft kunnen aanvoeren vanaf open water (vanuit de Eendracht?). Daaruit zou de gevolgtrekking kunnen zijn dat deze dijkbreuk heeft plaatsgevonden voordat de Oud Vossemeerpolder uit 1411 was bedijkt. Het meest waarschijnlijke is dat de dijkbreuk heeft plaatsgevonden tijdens de eerste Sint Elisabethvloed in 1404. Geen enkele geraadpleegde schriftelijk bron kan dit bevestigen.
